# 肥前浜宿の歴史的町並みの保存活用に関わる建築設計とICT活用型まちづくり研究

階高の高い茅葺中2階を有する有明海削節漁家の復原に関する研究  
—佐賀県鹿島市の旧荒木家住宅を対象に—

17577020 森永一男

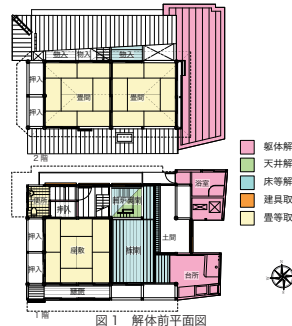
図1 解体前平面図

家屋台帳より昭和15年に大幅に改築されたことが明らかである。すなわち、浴室と台所を増築し、北側下屋部分を改築して囲炉裏間や便所等を設けている。また、座敷北側に押入を追加し縁側西側の入隅部分も増築したことが確認できる（図1.1階）。東側下屋部分の瓦葺は解体され、コンクリートスラブに変更されている（図1.2階）。

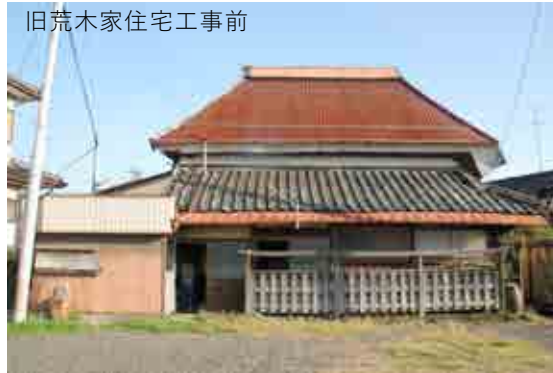
旧荒木家住宅工事前

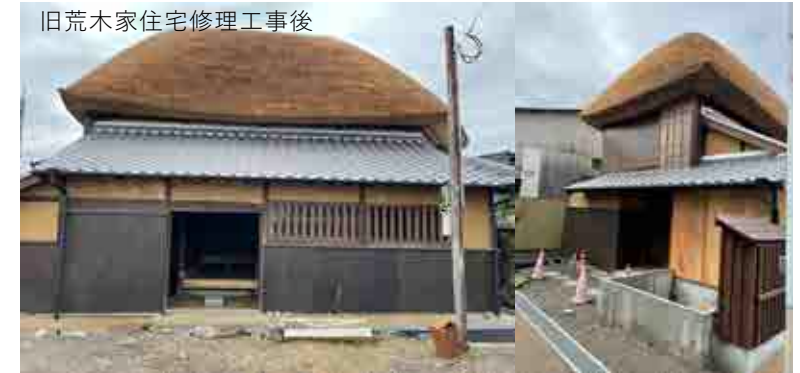
旧荒木家住宅修理工事後
